## Reabilitarea structurală și reamenajare arhitecturală pentru clădirea de ateliere la Școala Gimnazială Specială pentru def. de Auz "Kozmutza Flóra" - str. Gruia nr. 51 Cluj Napoca

**DALI**

**DOCUMENTAȚIE DE AVIZARE A LUCRĂRILOR DE INTERVENȚII**

**Nr. proiect:** 233/2017

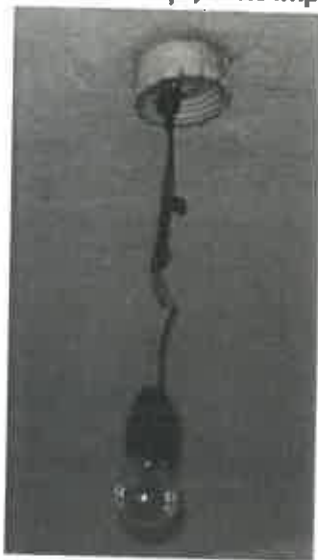
- instalația electrică este degradată, izolația conductelor electrice fiind necorespunzătoare din cauza îmbătrânirii, prezentând pericol de foc și electrocutare
- completările de instalații, sunt improvizate.

Instalație de iluminat

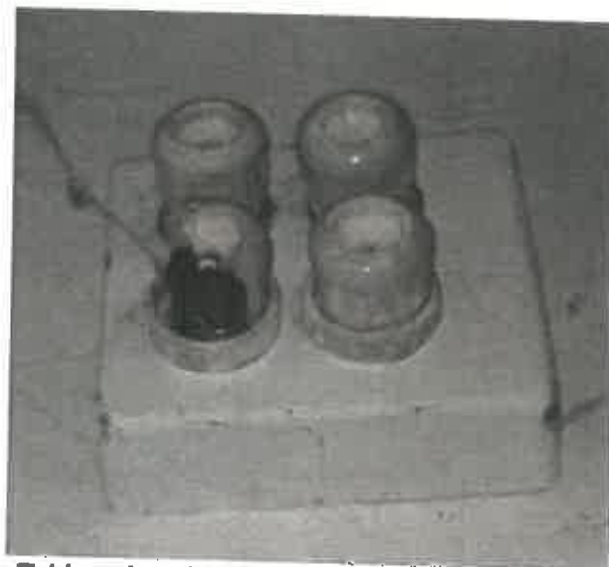
Tablou electric depășit tehnic și cu pericol de electrocutare, - cu improvizatii.

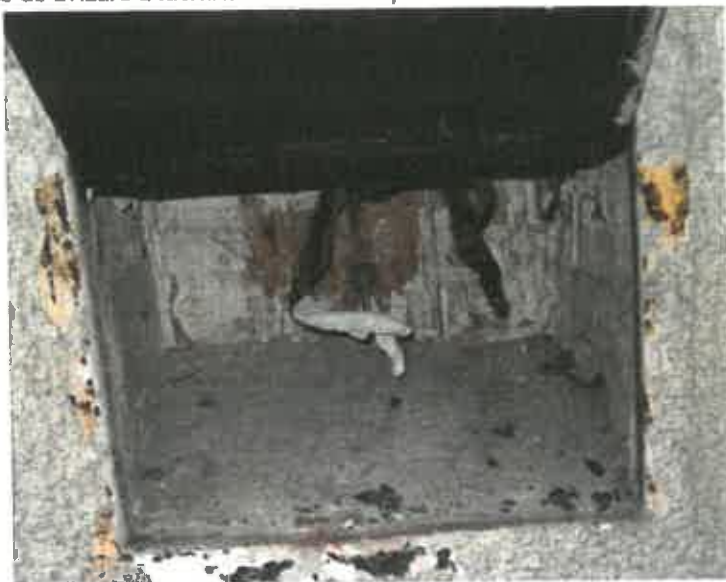
Doză de legătura de lemn cu pericol de foc

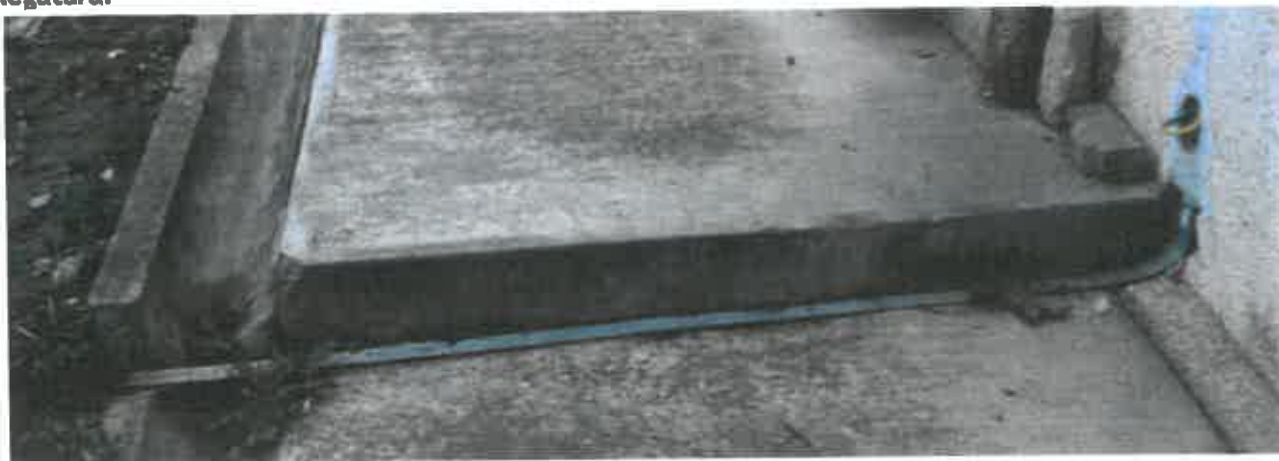
Este executată o priză de pământ, care intră ne-reglementar în peretele clădirii, la piesa de legătură:
